LE JARDIN DU LUXEMBOURG RENOVE SES ARBRES

Etat des lieux

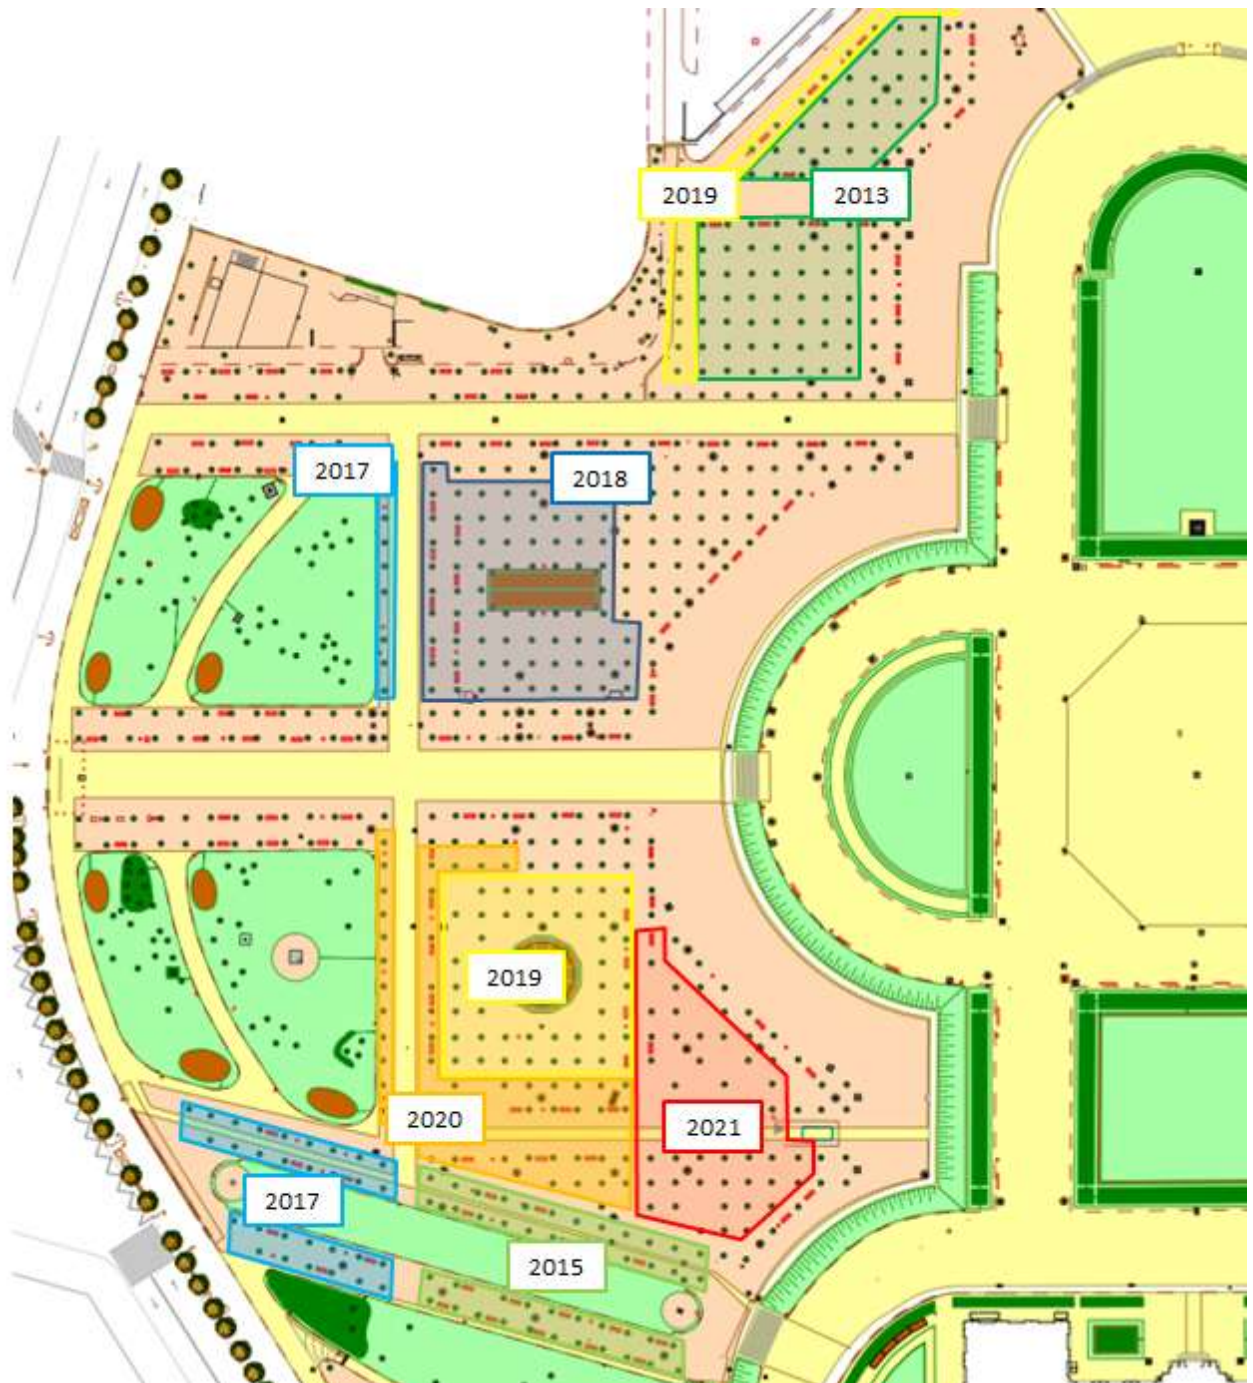
Programme de rénovation de la zone dite du plateau Saint Michel entre 2013 et 2021

Beaucoup de ces rénovations doivent prendre place dans la zone Est du jardin, Côté boulevard Saint Michel. Afin de limiter l'impact paysager que représenterait une mise à blanc de ce secteur, les interventions sont échelonnées dans le temps. Des stratégies comme la rénovation dissociée des lisières et des intérieurs complètent le dispositif.

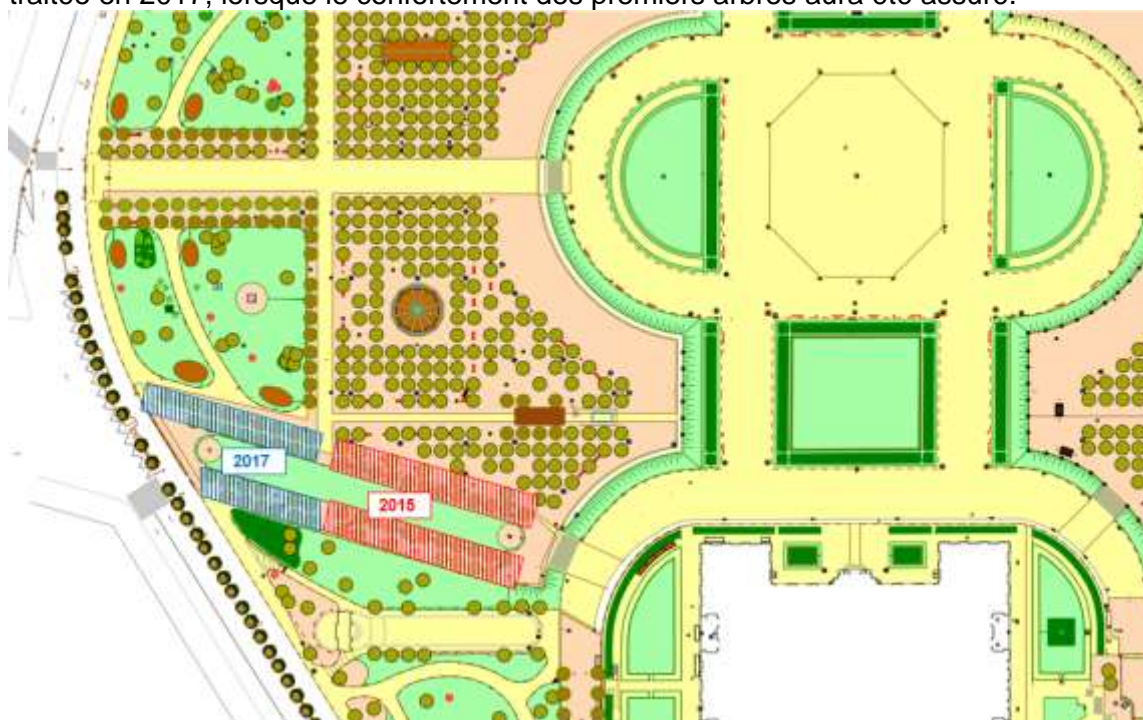
légende : la rénovation des alignements du miroir se déroulera en 2015 puis en 2017

En 2017, l'intervention portera sur la seconde tranche de la zone dite du miroir, dans la partie Nord Est du jardin. Cette zone, constituée d'un double alignement de marronniers, ménage une perspective vers le Panthéon. Étant donné sa valeur paysagère, elle est traitée

en deux temps. Une première moitié a été rénovée courant 2015. La seconde moitié sera traitée en 2017, lorsque le confortement des premiers arbres aura été assuré.

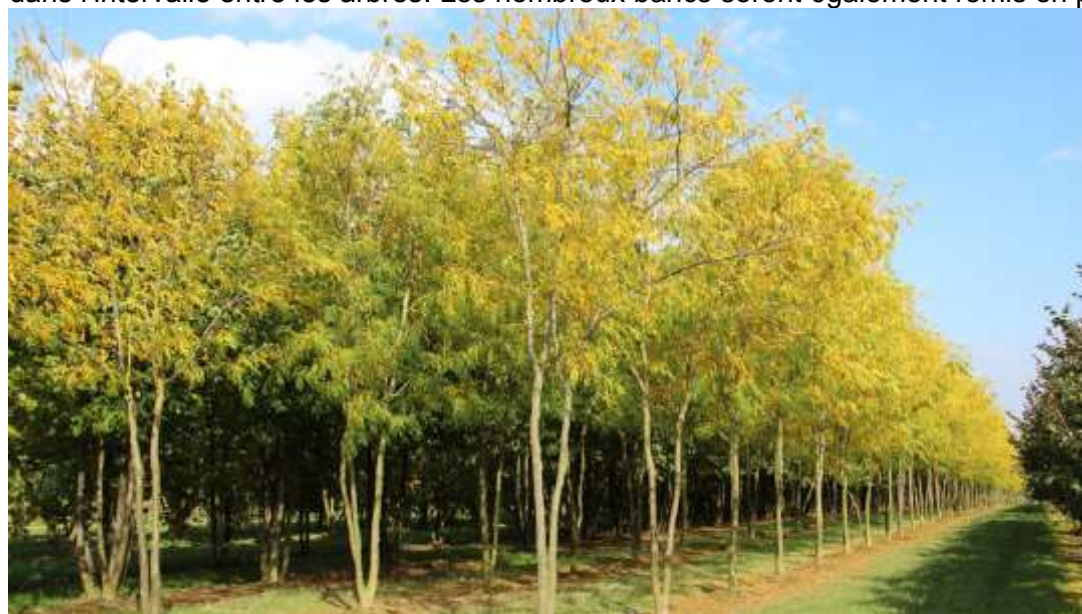
Les alignements de la zone dite du miroir sont replantés en féviers d'Amérique

Les travaux d'abattage et de terrassement se dérouleront en début d'année tandis que la plantation des arbres sera réalisée en novembre, période optimale de reprise des arbres. Des féviers d'Amérique prendront la place des marronniers. Les arbres seront plantés en tranchées fertiles mais les sols seront immédiatement réaménagés afin de redonner les lieux aux usagers. Pour cela un stabilisé sans ciment viendra recouvrir le mélange terre pierre dans l'intervalle entre les arbres. Les nombreux bancs seront également remis en place.

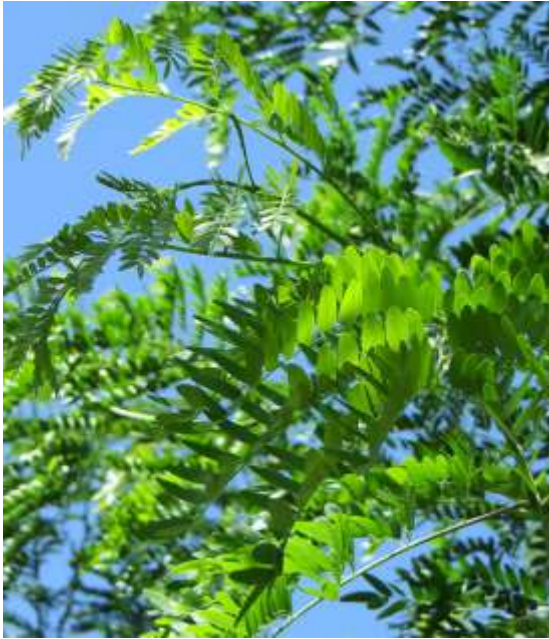
Feuillage et fruit du Févier d'Amérique

Etant donn  le probl me sanitaire majeur rencontr  sur les marronniers, et afin d'assurer une diversification vari tale, il a fallu rechercher de nouvelles essences d'arbres. En 2015, le choix s'est port  sur le f vier d'Am rique, pour sa plasticit    la taille et sa grande r sistance aux conditions difficiles. L'all e de la Libert , quant   elle sera replant e avec des ch nes chevelus (*Quercus cerris*), comme les ann es pr c dentes.

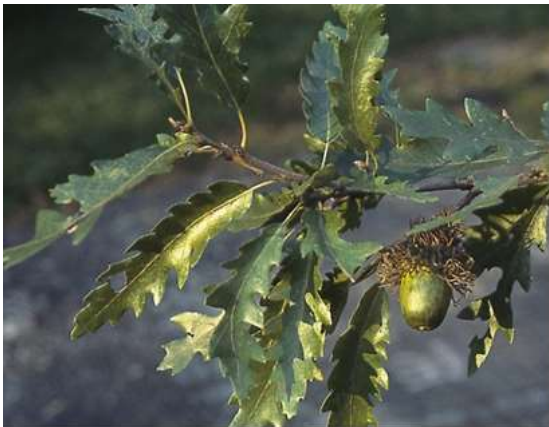
Feuillage et fruit du chêne chevelu

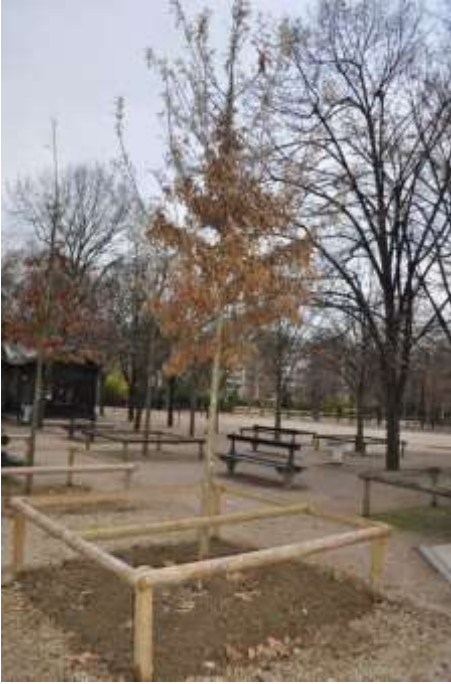
Chêne chevelu planté en 2014 allée de la liberté

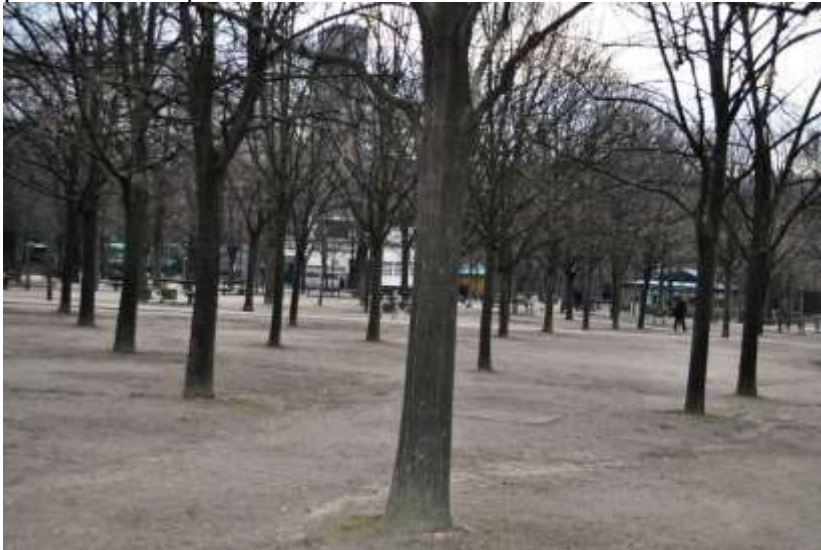
Un quinconce rénové en tilleuls dans les années 1970

La graphiose provoque la disparition des ormes parisiens dans les années 70. Les vieux ormes du jardin sont peu à peu touchés. C'est à cette époque que les zones sud-ouest du Jardin et le pourtour des cours de tennis sont replantés en tilleuls et en marronniers. Après cette forte opération, le rythme de remplacement se stabilise autour d'une trentaine d'arbres par an durant plusieurs décennies.

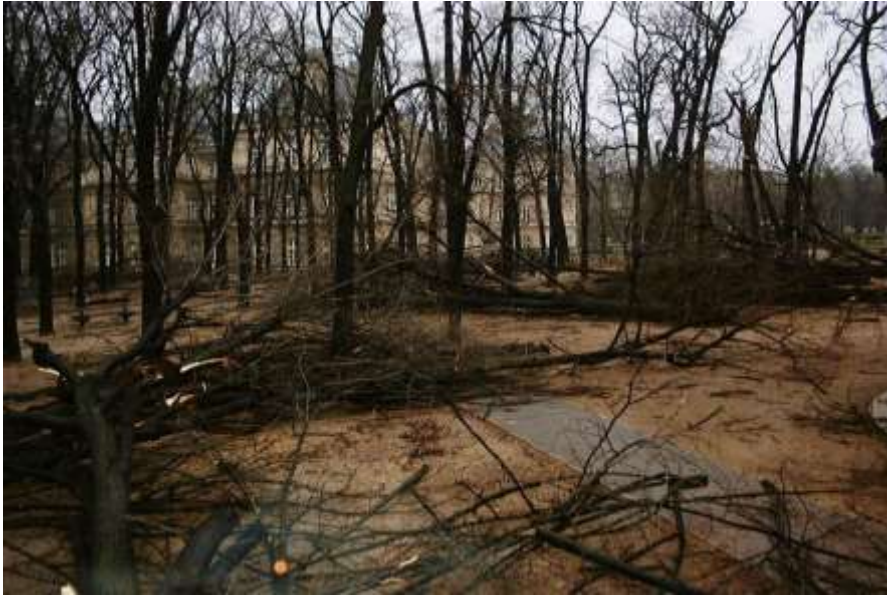
Le quinconce nord-ouest après la tempête de 1999

La tempête de 1999 met à mal le patrimoine vieillissant du jardin. En particulier, une zone ancienne de la partie nord-ouest du jardin est intégralement ravagée. Dans les années qui suivent, ce sont presque 600 arbres qui seront ainsi replantés afin de panser les plaies de la tempête.

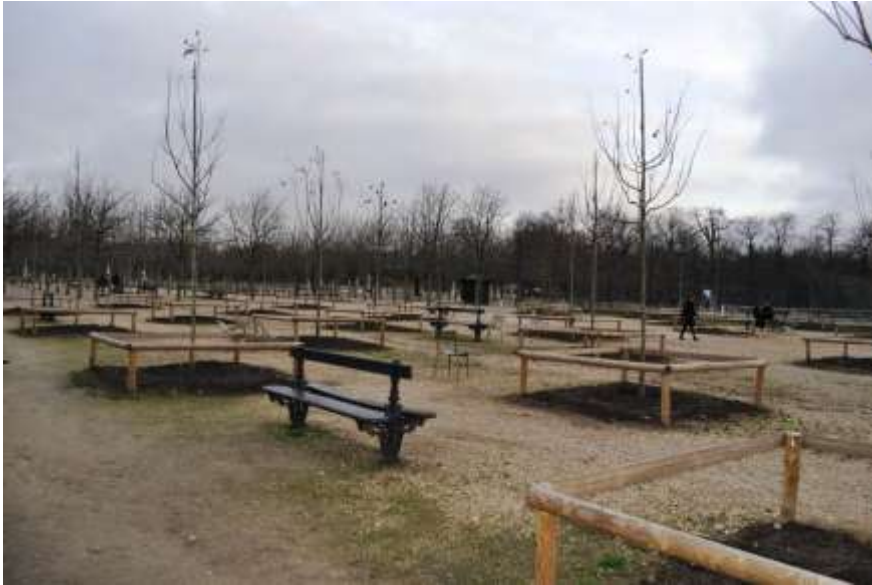
La zone rénovée en 2012 et replantée en koelreuterias

En 2012, la zone des joueurs d'échec, située entre les cours de tennis et le jardin d'enfant a été rénovée. Les arbres ont été replantés en fosses individuelles et un maillage de tranchées drainantes a été créé.

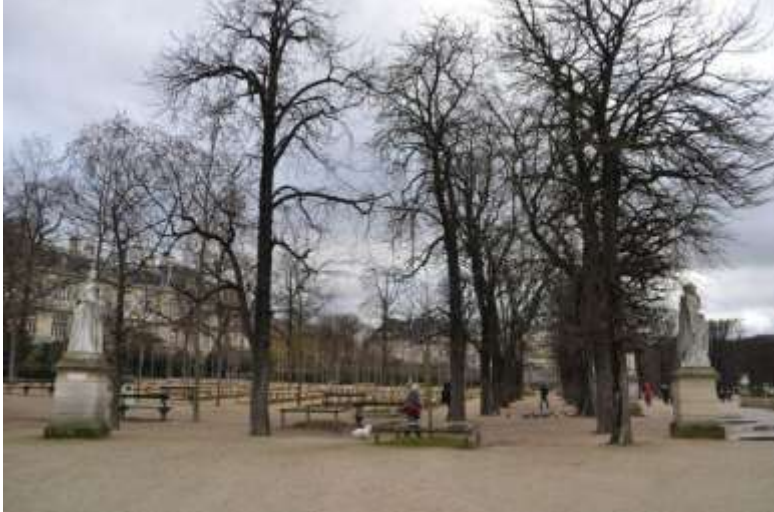
La lisière du quinconce a été maintenue pour des questions de vue

En 2013, l'intervention a porté sur un grands quinconce du plateau saint Michel, dite zone des châssis. La lisière du quinconce a été maintenue le temps que les nouvelles plantations se développent, notamment afin de ne pas perturber la grande perspective Nord Sud qui va de l'Observatoire au Palais du Luxembourg.

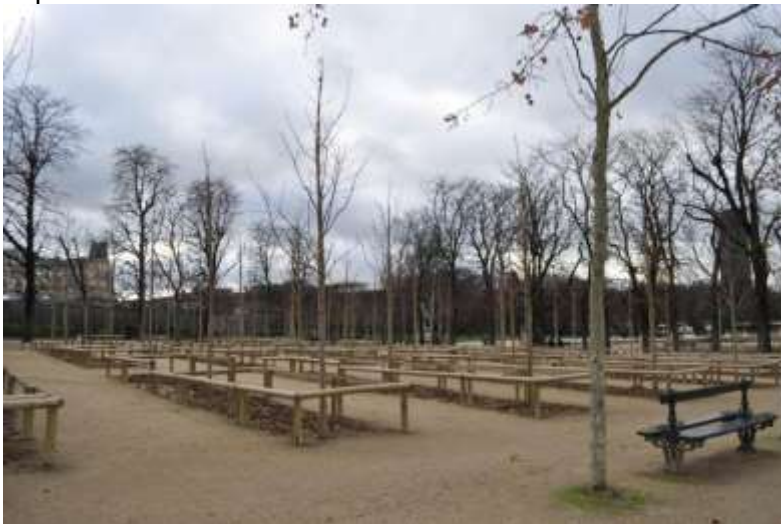
Le quinconce replanté en 2013 en érables de Cappadoce

Afin de limiter les perturbations vis-à-vis des usagers, et contrairement à ce qui avait été fait lors des replantations liées à la tempête de 1999, ce quinconce très serré (distance entre les arbres inférieure à 5 mètres) a été immédiatement rouvert au public et les circulations réaménagées grâce à un stabilisé naturel sans ciment. Pour cela, mais aussi afin d'améliorer la captation des eaux de pluie, les fosses d'arbre ont été traitées en tranchées continues de faible largeur dites tranchées fertiles. Elles sont protégées par un entourage en bois qui s'interrompt ponctuellement dans le souci de faciliter la circulation du public. D'ici quelques années, les entourages seront réduits à un cadre de 2 m de côté qui protégera simplement le pied des arbres.

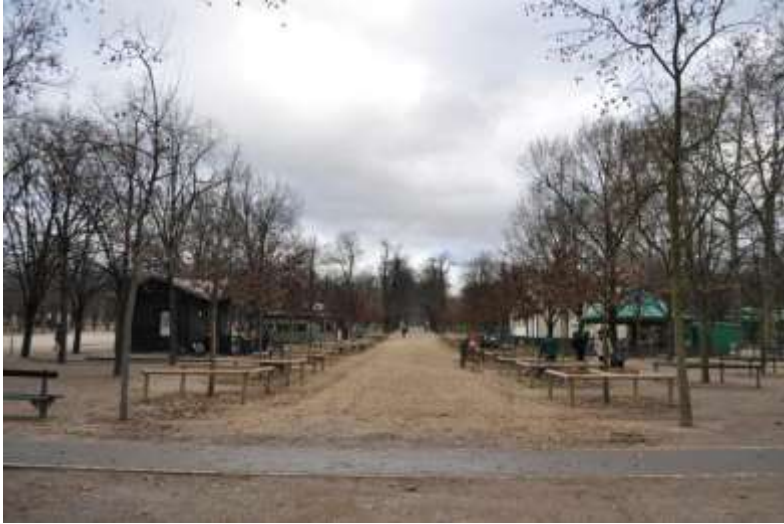
Première tranche de l'allée de la Liberté en 2013 replantée en chêne chevelus

Côté Ouest, la rénovation de l'allée de la liberté a été entamée. Les arbres ont été plantés dans des fosses de 3 mètres de côté, bordées de tranchées drainantes.

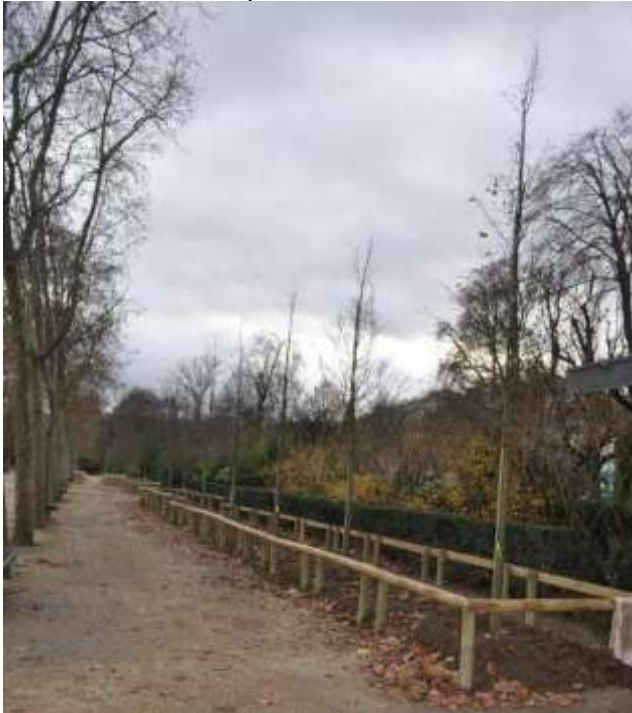
*La contre allées du Chalet de la Roseraie replantée en *Ostrya capinifolia**

En 2014, l'intervention s'est concentrée côté ouest du jardin. L'entrée face à la rue Fleurus a été rénovée, ainsi que la contre allée qui part du chalet de la Roseraie et remonte vers l'allée Fleurus. La technique de la tranchée fertile a été privilégiée.

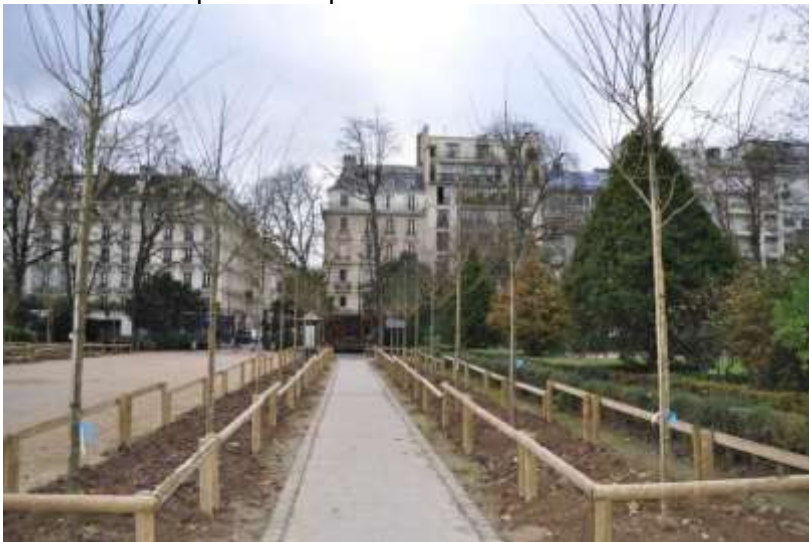
*L'entrée Fleurus replantée de *Sophora* en 2014*

Les grands marronniers situés de part et d'autre de l'entrée Fleurus à la lisière du jardin ont été maintenus pour des questions de covisibilité.

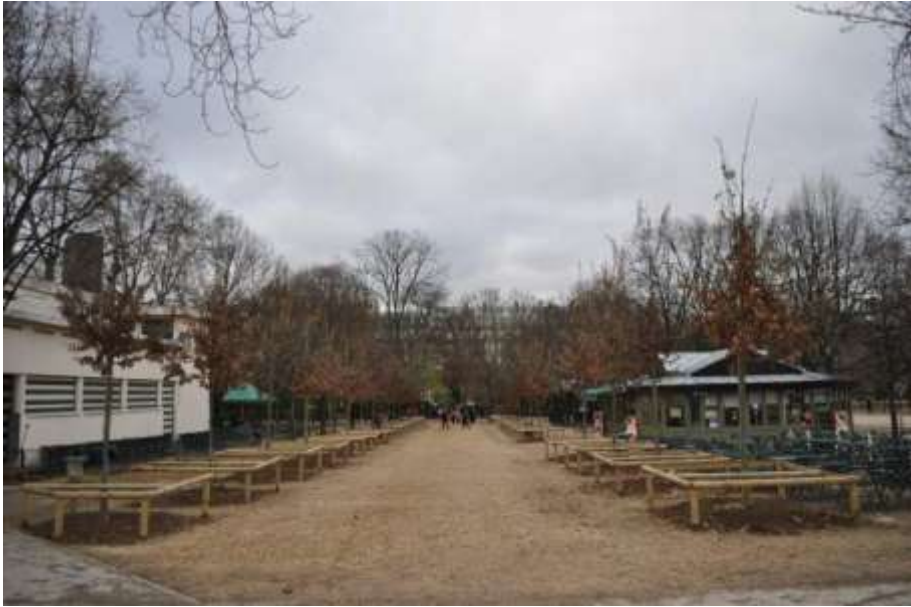
Seconde tranche de l'allée de la Liberté en 2014

Enfin, la seconde tranche de l'allée de la liberté a été poursuivie

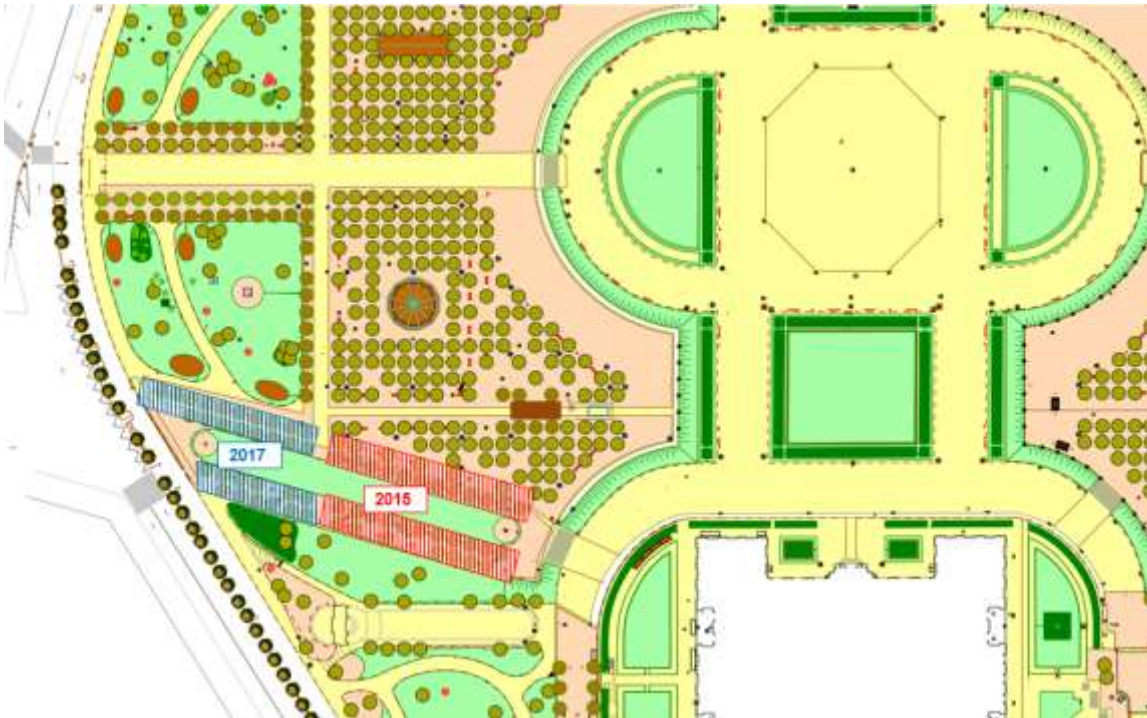
légende : Côté Est du jardin, la rénovation des alignements du miroir a débuté en 2015

En 2015, la première tranche du « miroir », la grande perspective vers le Panthéon a été rénovée côté Est du jardin. Côté Ouest, l'allée de la liberté a été poursuivie avec une troisième tranche

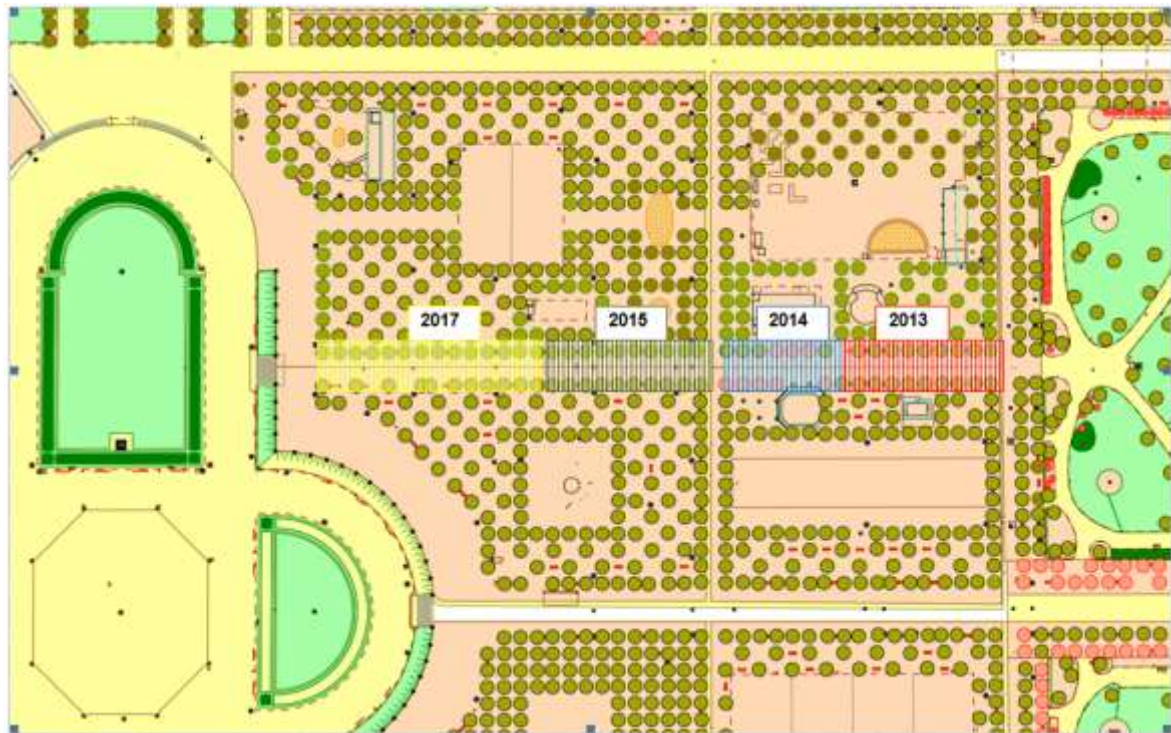
Côté Ouest du jardin, l'allée de la liberté a connu sa 3^{ème} tranche de rénovation en 2015

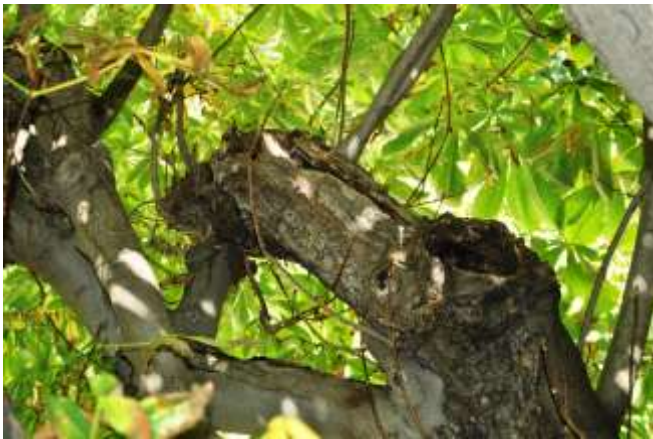
Les charpentières (branches principales) sont fendues et creuses, fragilisant la solidité et multipliant les risques de chutes de ces branches.

Ces marronniers sont atteints pour la plupart par des champignons lignivores et présentent des troncs creusés et fragilisés, pouvant entraîner des ruptures totales ou partielles des branches et des troncs, et engendrer ainsi des risques notables pour les usagers du jardin.

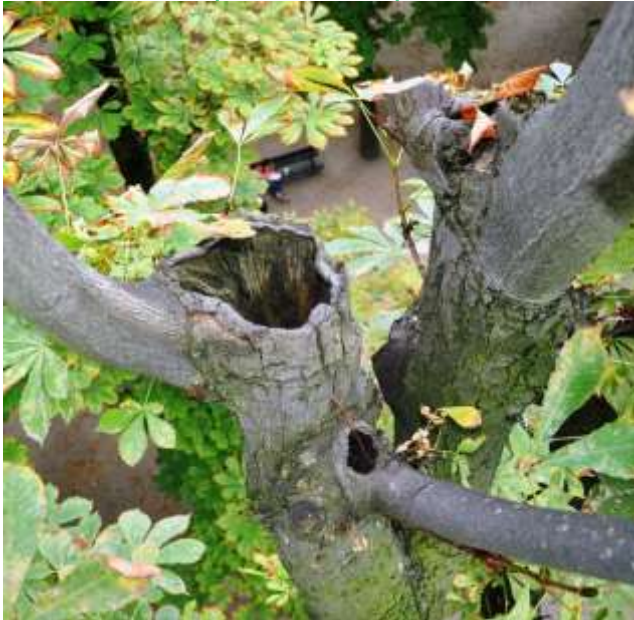
L'arbre a été éêté. Le tronc s'est creusé, fragilisant fortement l'insertion des branches.

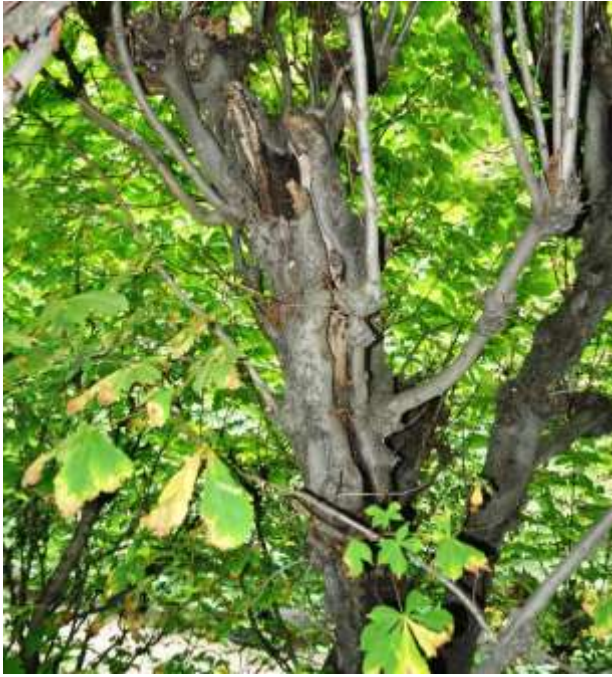
Le tronc est creusé et fendu ce qui amoindri sa résistance mécanique,

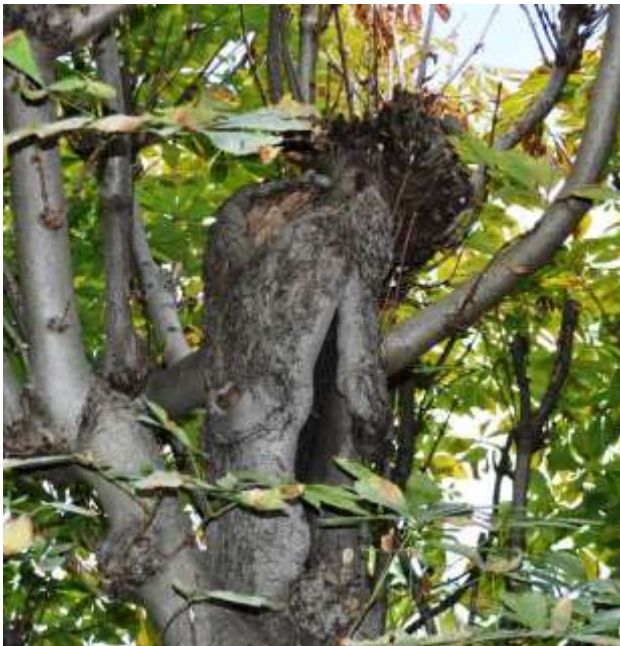
la pourriture descend peu à peu dans le tronc, fragilisant fortement l'insertion des branches

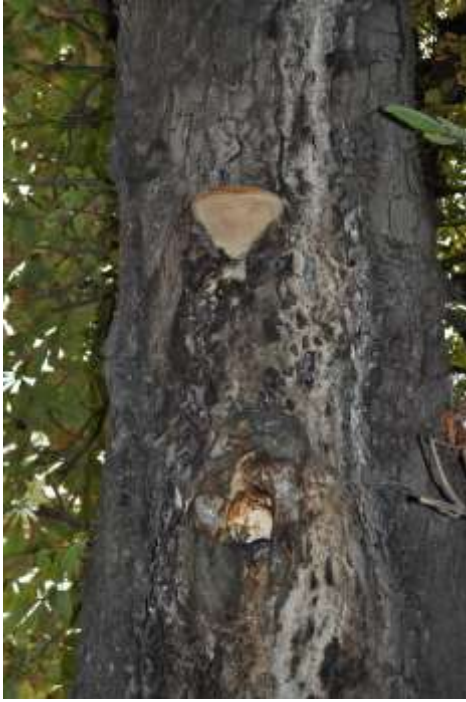
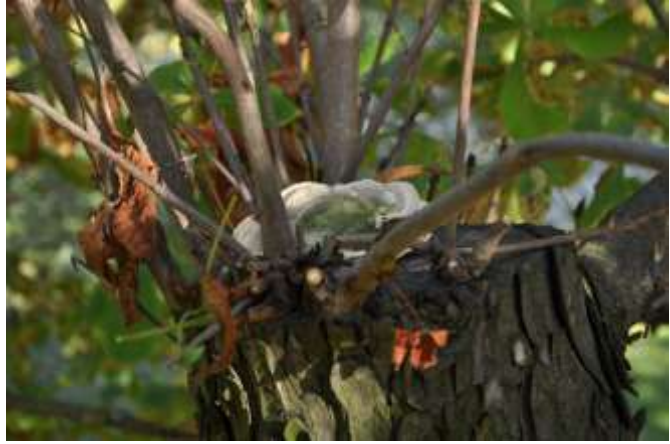
Les champignons lignivores se développent sur les branches et sur le tronc au détriment de la résistance des tissus

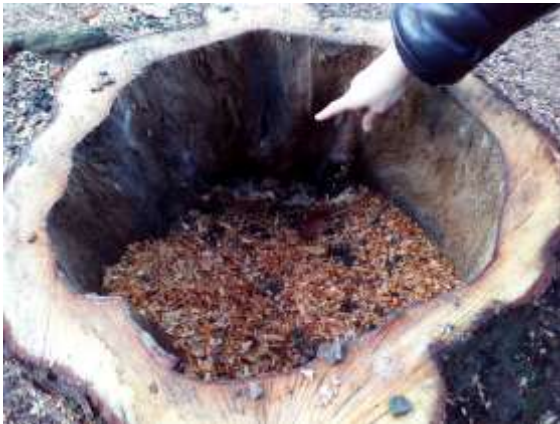
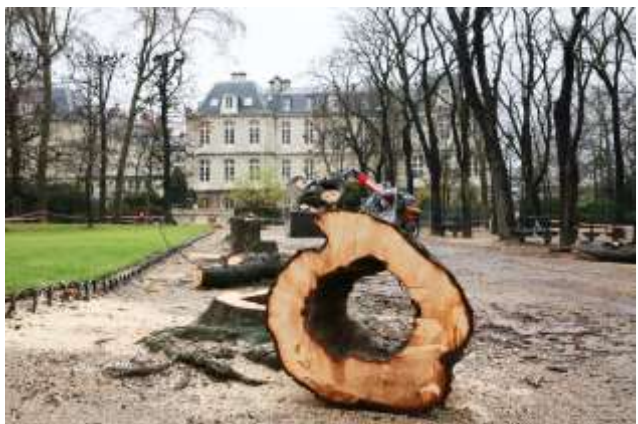
Sur certains arbres, les tissus ligneux de l'arbre disparaissent totalement. Le tronc devient totalement creux jusqu'au sol, offrant une résistance mécanique très faible, et un risque de chute avéré même en l'absence de fort vent.
